# Restaurer l'escalier en fer à cheval

Emblème du château, l'escalier en fer à cheval est aujourd'hui dans un état de présentation détestable. Lorsqu'il pleut, la colonisation biologique dont il est couvert le rend même noir brillant ! Même s'il ne forme plus l'accès principal des visiteurs (il a en fait toujours été réservé aux seules entrées des souverains), cet état de fait a conduit l'établissement à en envisager dès 2013 la restauration.

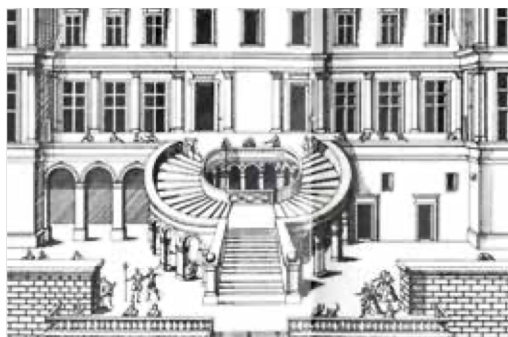
Androuet du Cerceau. Le château de Fontainebleau. Face dedans la basse-cour. Les plus excellents bâtiments de France. Détail. Estampe. Château de Fontainebleau. © Gérard Blot

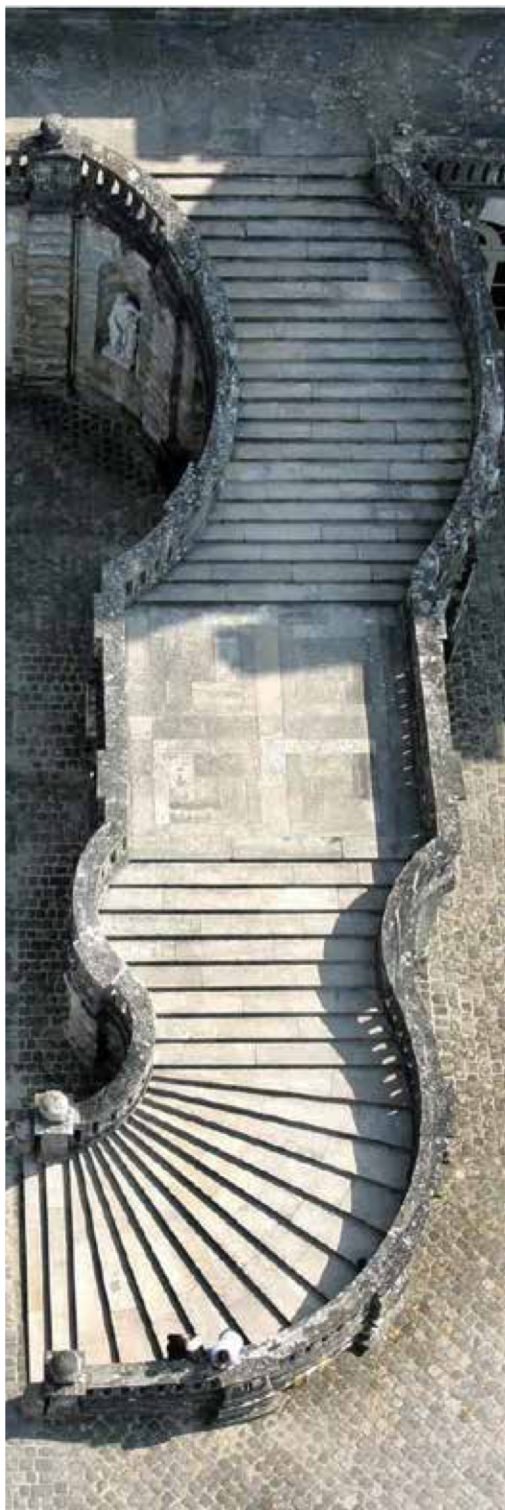
L'escalier du fer à cheval © Sophie Lloyd

Les matériaux constitutifs disparaissent sous une importante colonisation biologique d'algues et de lichens. Par temps humide, plus encore en cas de précipitation, l'escalier présente une teinte noire brillante d'autant plus spectaculaire que l'ouvrage est d'une taille importante (largeur de la terrasse, près de 35 m, saillie de l'escalier supérieure à 20 m, pour une hauteur à monter supérieure à 6 m) et qu'il est tourné plein ouest donc très éclairé l'après-midi.
