# Mise en valeur de la grille de la porte de Maintenon

## RESTAURATIONS DANS LES JARDINS ET LE PARC DU CHÂTEAU

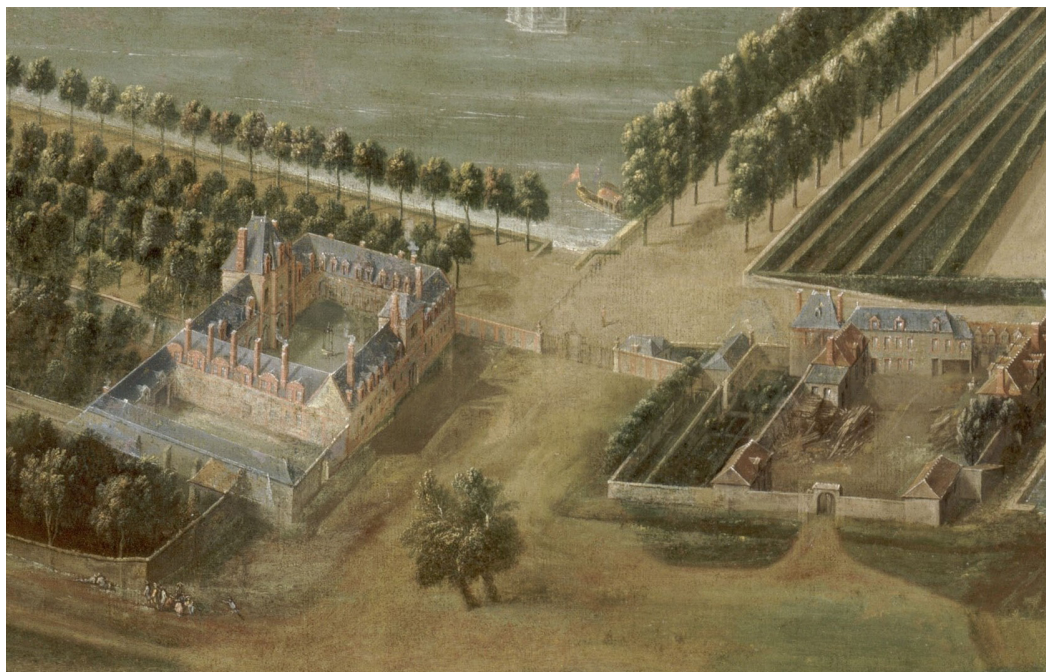
Fig.3 : Extrait de la vue cavalière de Pierre-Denis Martin, 1722-1724 - Coll. château de Fontainebleau.

La grille de Maintenon est représentée dès le début du XVIII<sup>ème</sup> siècle dans l'iconographie, comme sur la vue de Pierre-Denis Martin en

1722-24 ou sur le plan de Jean Chaufourier en 1733 (Fig.3 et 4).

Le tableau de Pierre-Denis Martin est commandé par la suite des Maisons royales en 1718, et il semble être achevé en 1724. Ce document représente l'état lors de la fin du règne de Louis XIV entre 1713 et 1715.

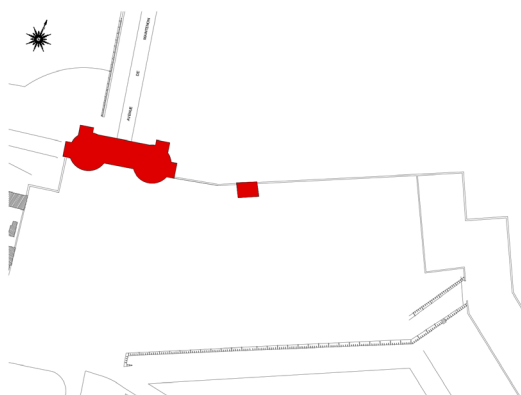
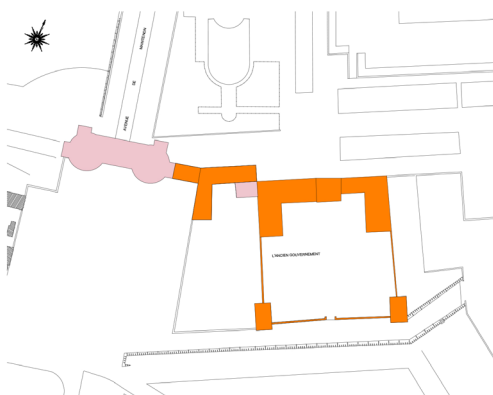
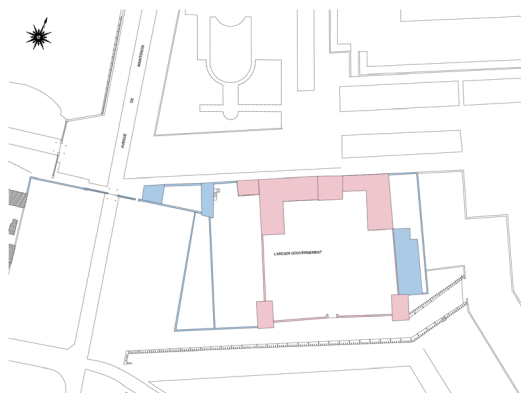
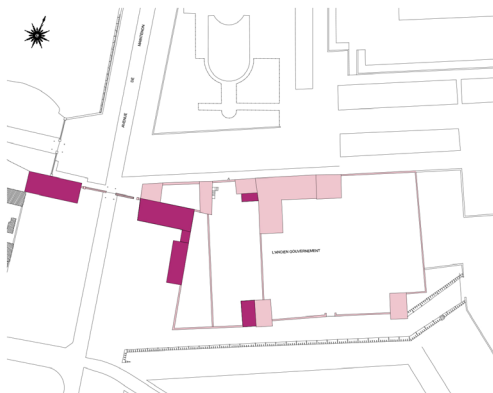
Fig.5 : Extrait du diagnostic sur le Vieux gouvernement Patrick Ponsot ACMH, 18 mars 2019

La grille initialement de 5 travées est bordée de murs de part et d'autre, puis elle fut à la fin du XVIII<sup>ème</sup> siècle agrandie et encadrée de deux pavillons (Fig.5).

Bâtiments présents en 1579 (plan Androuet Du Cerceau)

Bâtiments présents jusqu'en 1676 (plan d'Orbay et plan Francini)

Bâtiments présents jusqu'en 1731 (plan Scotin et tableau de Pierre Denis Martin)

Bâtiments présents jusqu'en 1838 (plans des bâtiments de la Couronne)

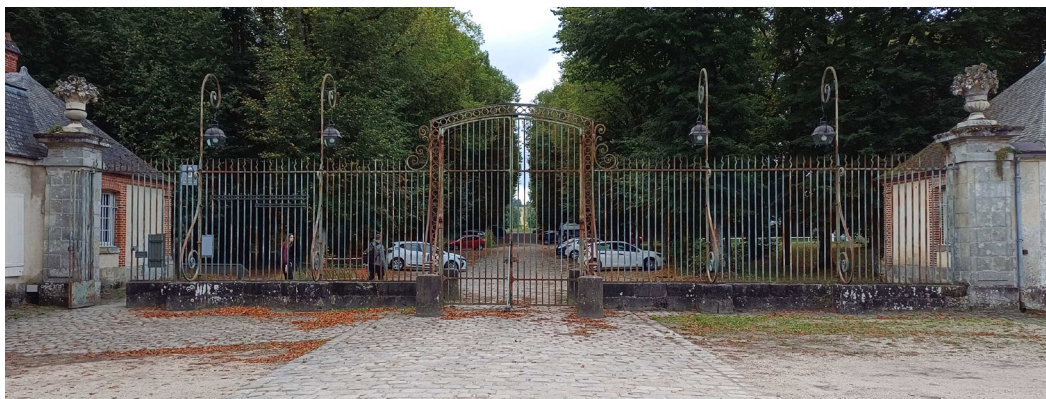
Fig. 6: Vue d'ensemble avant restauration

La grille se compose actuellement de 7 travées, dont le portail central, cocher, et un portillon piéton sur la première travée à l'Est (Fig. 6). Deux piles en pierre surmontées de corbeilles de fleurs sculptées viennent en accompagnement de la grille sur les deux pavillons (Fig. 7). La grille repose sur un soubassement en grès, sur lequel on distingue l'amorce de pile en pierre secondaire que l'on voit aussi sur le tableau de

Les travaux d'embellissement de la grille ont consisté à lui redonner sa couleur d'origine,

grâce à la stratigraphie et les attachements de la troisième division des Bâtiments de la Couronne qui confirment en 1844, le vert bronze. La stratigraphie a révélé également la dorure des anneaux magnifiant le portail central (Fig. 8).

La grille présente une ferronnerie en bon état, mais la peinture était dégradée, avec des points de rouille, risquant d'altérer l'ouvrage d'art en fer forgé.

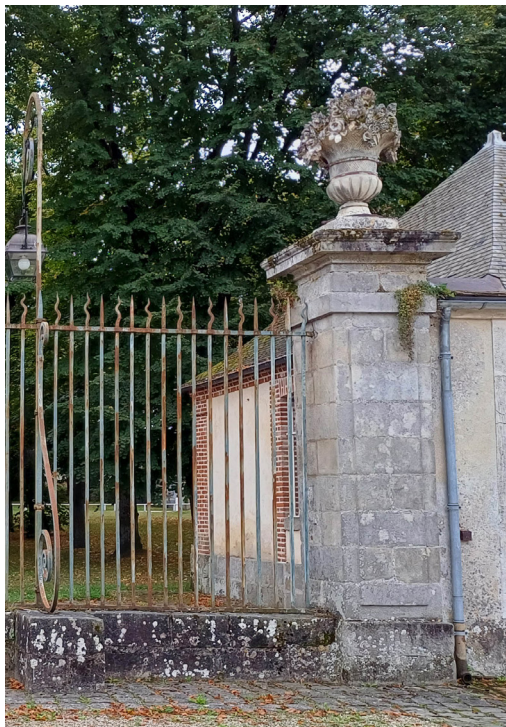
Fig. 7 : Vue d'une pile avec sa corbeille de fleurs

Pierre-Denis Martin, et qui répondait au rythme des pilastres en brique des murs. Les piles ont vraisemblablement été remplacées par les volutes en fer forgé lors de la construction des pavillons. Les lanternes, postérieures, ont été ajoutées à la fin du XIX<sup>ème</sup> siècle, comme l'attestent leur modèle et la crosse qui les suspend, ainsi que la typologie des assemblages.

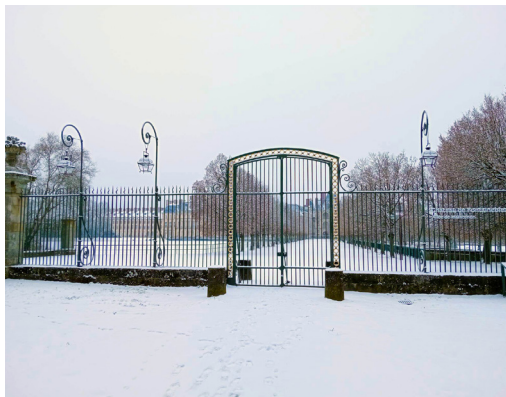
Après restauration.
